**ESTADO DO ACRE**  
**CÂMARA MUNICIPAL DE CRUZEIRO DO SUL**

OF/CM/CZS/AC/Nº 173/2021

OF/CM/CZS/AC/Nº 172/2021

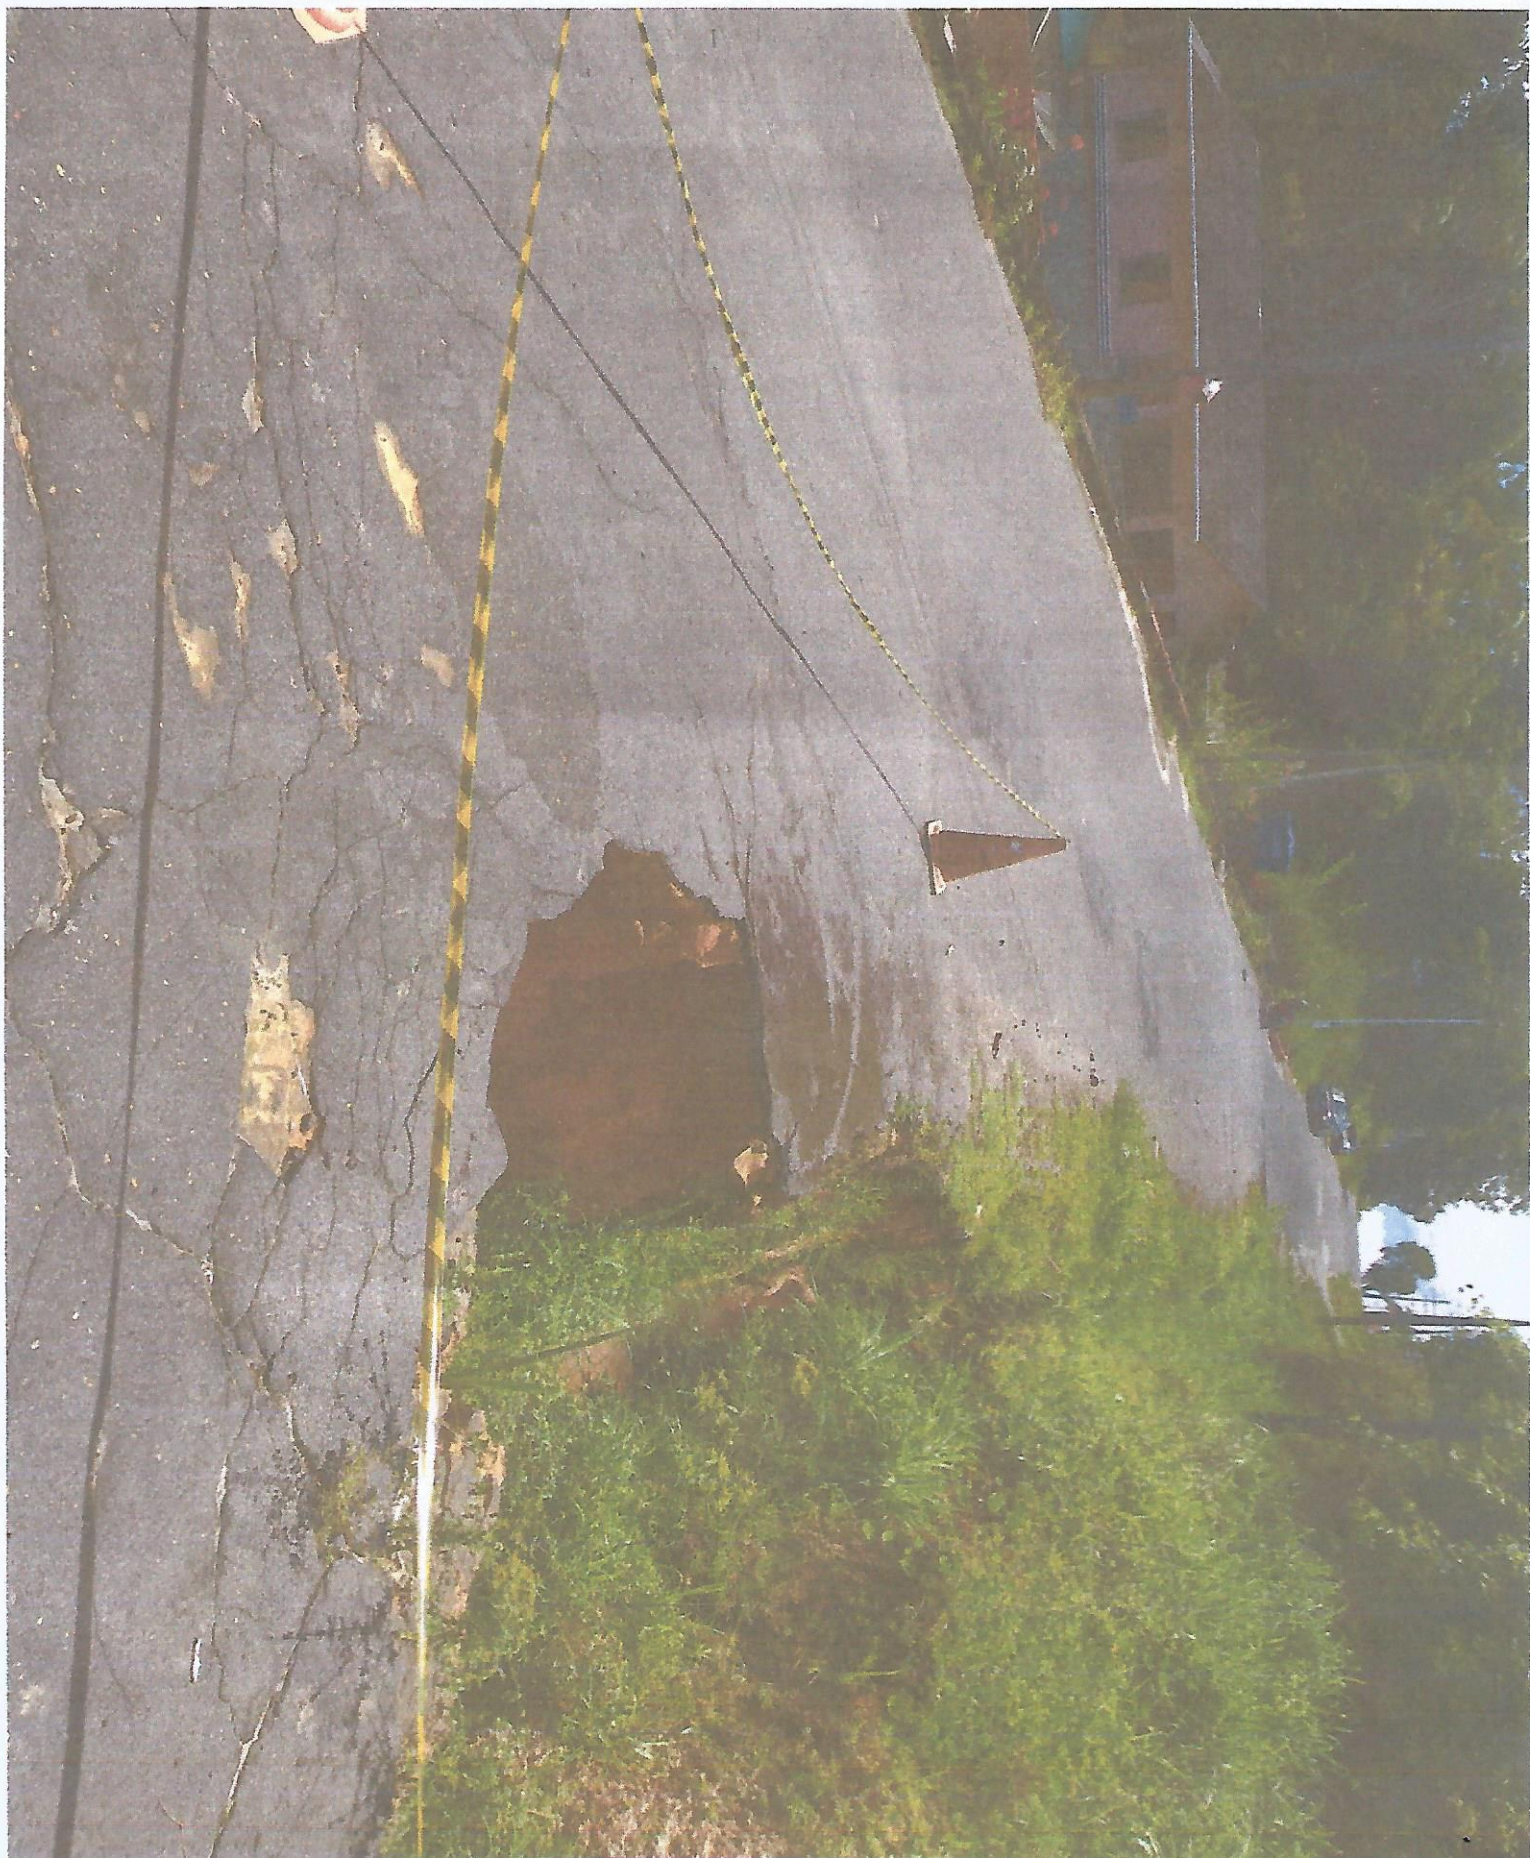
Rua Afonso Pena - Colégio - Próximo ao PADO KA

**A MESA DIRETORA DA CÂMARA MUNICIPAL DE CRUZEIRO DO SUL-AC**, atendendo solicitação do Vereador **BARTOLOMEU GOMES DOS SANTOS**, expressa na sessão do dia 06.04.2021, solicita de Vossa Senhoria que veja a possibilidade de atender as seguintes reivindicações: 1. verificar a situação de um esgoto que fica em frente à Escola Craveiro Costa, tendo em vista que o referido esgoto está com a tampa irregular; 2. arrumar o bueiro na Rua Afonso Pena, no Bairro do Colégio, próximo a Padoka, tendo em vista que o referido bueiro se encontra destruído e pode acontecer um desabamento na referida via.

Ruivora totalmente destruída

Risco de desabamento

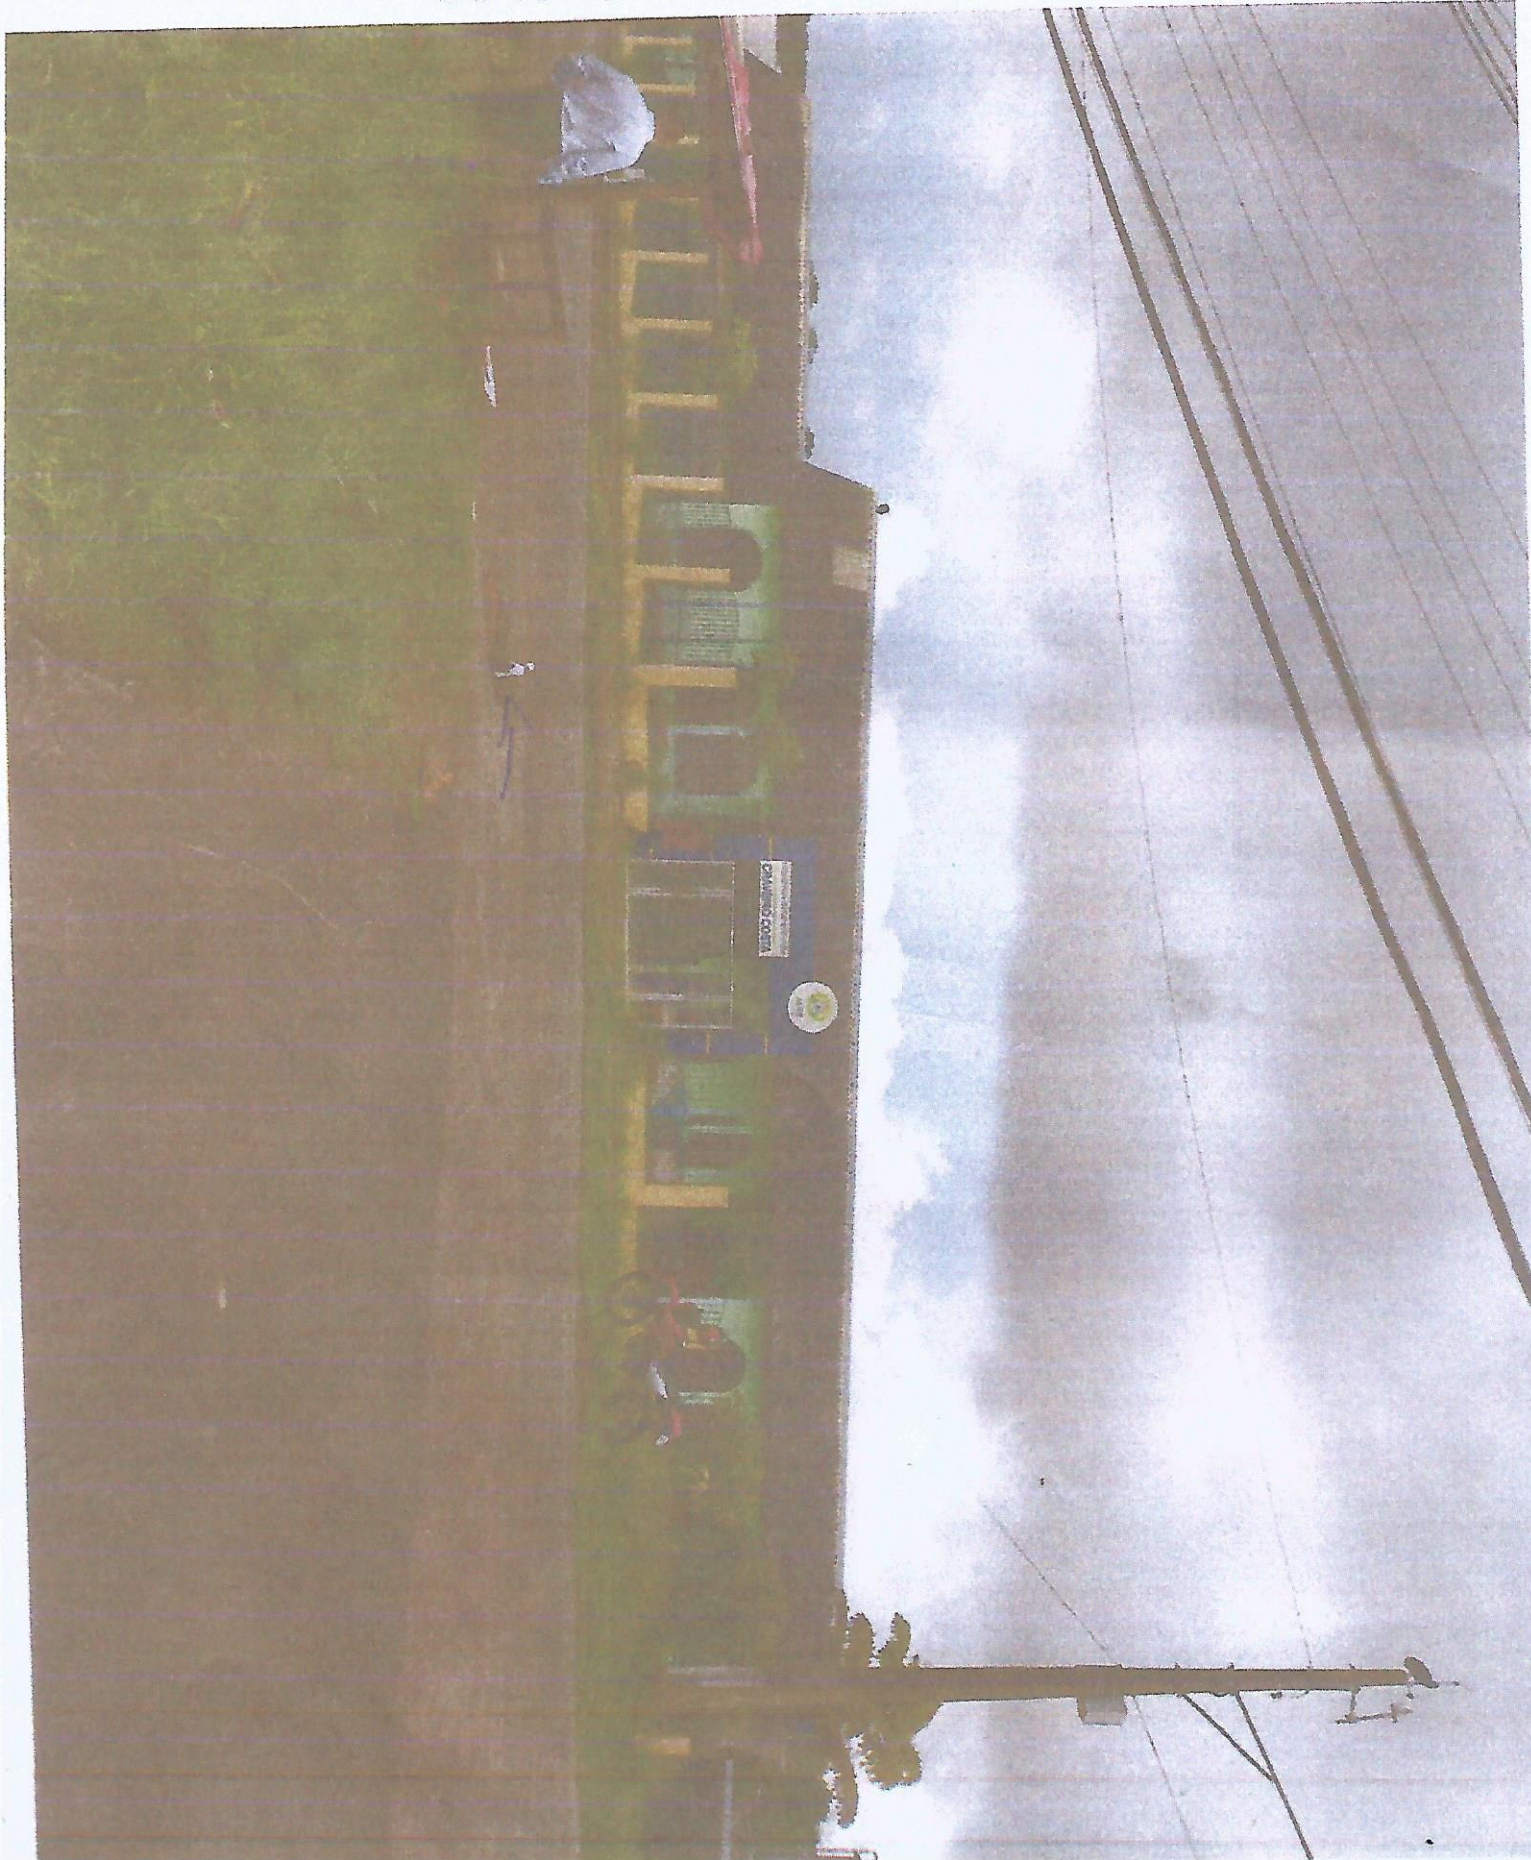
**A MESA DIRETORA DA CÂMARA MUNICIPAL DE CRUZEIRO DO SUL-AC**, atendendo solicitação do Vereador **BARTOLOMEU GOMES DOS SANTOS**, expressa na sessão do dia 06.04.2021, solicita de Vossa Senhoria que veja a possibilidade de construir um quebra-molas e faixa de pedestre em frente à Escola Craveiro Costa, tendo em vista que a referida escola fica em um cruzamento, e tanto os pedestres e motoristas correm o risco de acidentes por falta de sinalização.

~ Necesidad de que los muros y pisos de Piedra  
En frente a Escuela Comunal Costa  
Rica de maderas

⇒ TAPA DE ESGOTO IRREGULAR
